九江大地科技开发公司
浮梁县茅棚店锡矿尾矿库销号前
安全现状评价报告

南昌安达安全技术咨询有限公司

二〇二一年十月二十二日

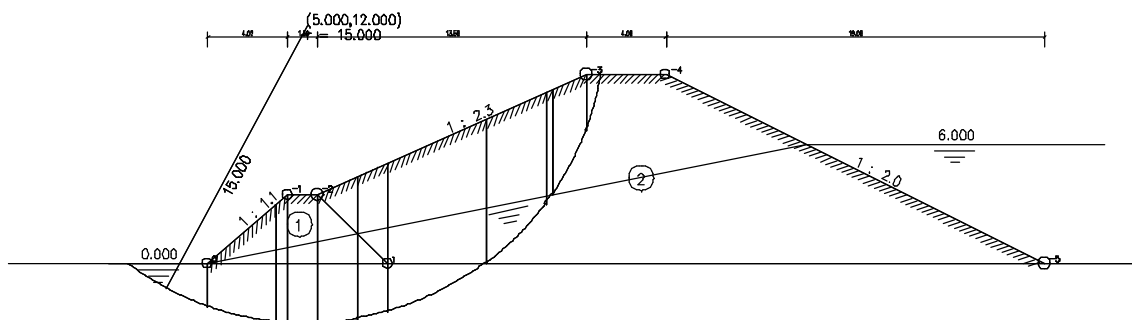
图 5-1 正常工况下计算结果图

根据现场实测数据，采用理正边坡稳定性分析软件计算初期坝稳定性。
