分宜保丰选矿厂横直坑尾矿库位于分宜县钐山镇西南向约10km处，属钐山镇管辖。坝址中心点地理坐标为：经度114°39'20.3"，纬度27°36'55.6"，属丘陵地形。有公路直接通往矿区，交通条件较好。

分宜保丰选矿厂横直坑尾矿库2011年1月由南昌安达安全技术咨询有限公司编制了《分宜保丰选矿厂横直坑尾矿库安全预评价报告》；2011年4月由福建省冶金工业设计院编制了《分宜保丰选矿厂横直坑尾矿库初步设计说明书》及《安全专篇》，该《安全专篇》取得了原新余市安全生产监督管理局《关于分宜保丰选矿厂横直坑尾矿库初步设计安全设施审查的批复》（余安监管字〔2011〕64号）。横直坑尾矿库建成后，因企业破产，成为了无主尾矿库，现由钐山镇人民政府监管。因该尾矿库属于“头顶库”，钐山镇人民政府根据有关规定对其进行闭库销号。

根据相关等法律、法规的要求，尾矿库在闭库之前，应由具有相应资质的安全评价机构对该尾矿库的现状进行安全现状评价。2022年3月30日，受钐山镇人民政府委托，南昌安达安全技术咨询有限公司承担了分宜保丰选矿厂横直坑尾矿库闭库安全现状评价报告工作。

评价对象：分宜保丰选矿厂横直坑尾矿库。

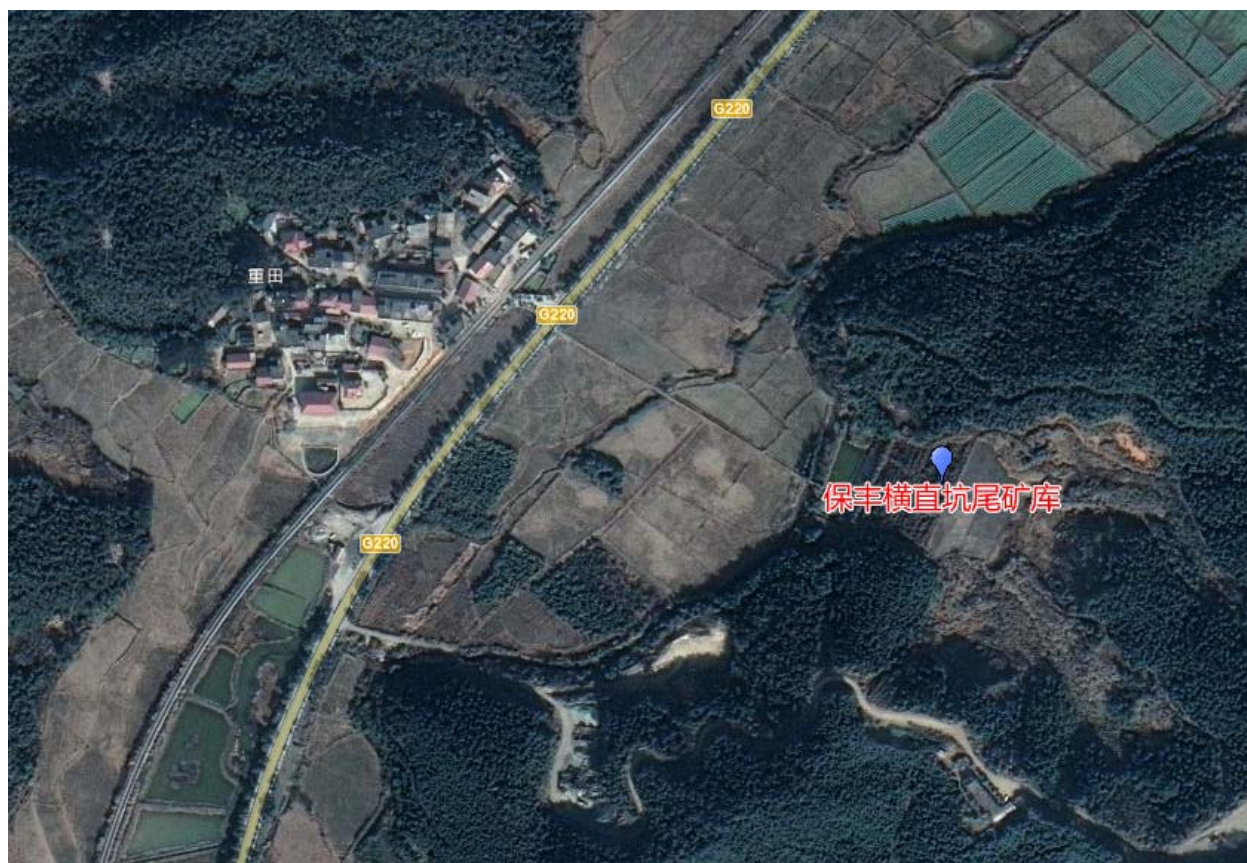
图 2-2 库区周边卫星图

经现场调查，库区下游有农田，地形宽阔，280m 处为安福一分宜 G220 国道，省道后依次有铁路、村庄，国道标高+116.0m，国道距离铁路(货运)35m，铁路标高+118.5m，铁路距离铜田村 10m，铜田村约 50 户 200 人，铜田村标高+122.0m 左右，据“头顶库”的判定标准，该尾矿库为“头顶库”。库区下游 1000m 范围无全国和省重点保护名胜古迹，库区地质构造简单，无不良地质现象，库区范围内不压矿。

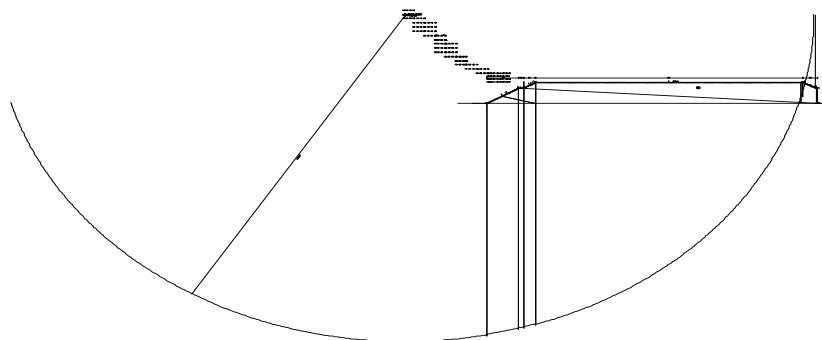
图 5-4 正常工况稳定分析简图

由上表可知，尾矿坝坡在正常工况下坝坡抗滑稳定系数满足规范要求，但在洪水工况下坝坡抗滑稳定系数不满足规范要求，故尾矿库现状坝体不稳定，需对其进行治理。
