九江大地科技开发公司
浮梁县茅棚店锡矿尾矿库销号前
安全现状评价报告

南昌安达安全技术咨询有限公司

二〇二一年十月二十二日

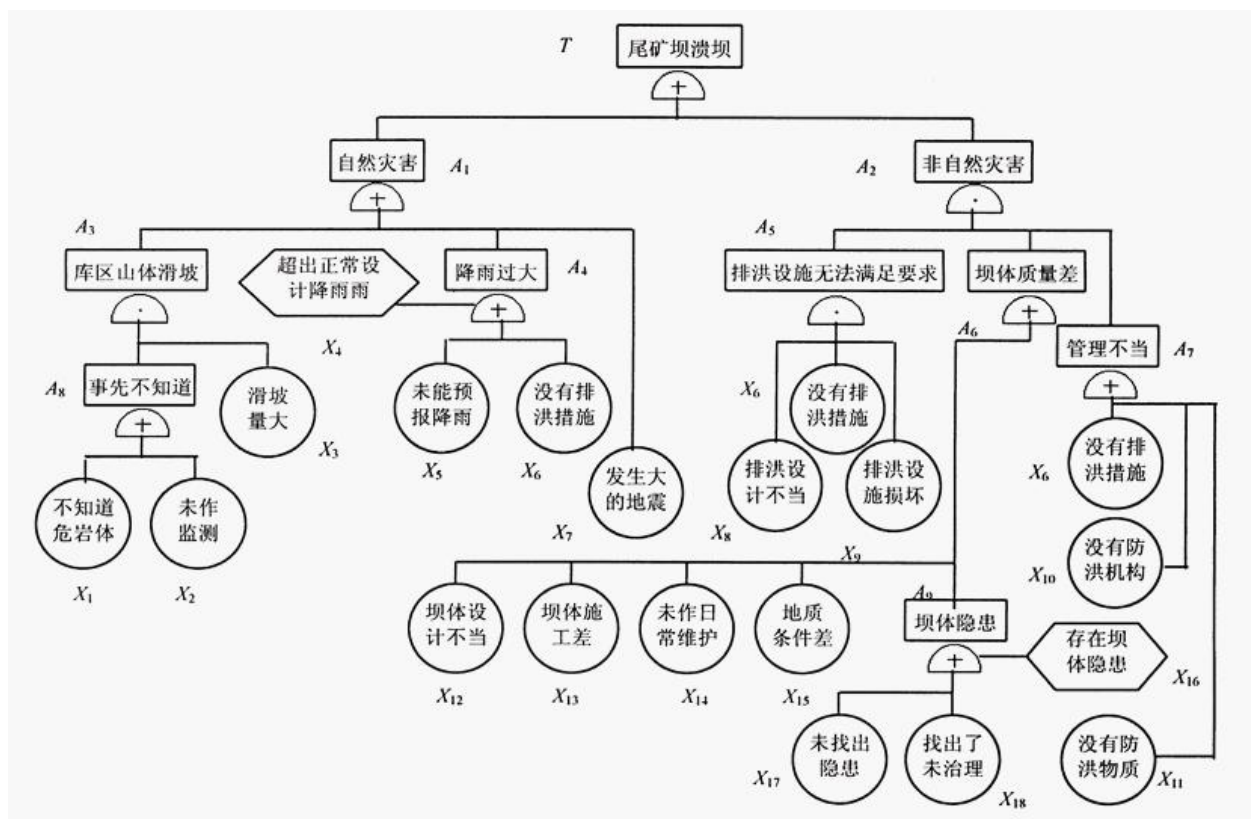
图 5-3 尾矿坝溃坝事故树分析图

事故树分析是把所研究系统的最不希望发生状态作为分析的顶上事件，然后寻找直接导致这一顶上事件发生的全部直接因素，并逐次下推，一直追查到那些不需再深究的因素为止。图 5-3 为某某尾矿坝溃坝事故树。

由图 5-2，可以求出 11 个最小割集： $K_1=\{X_7\}$ ； $K_2=\{X_3, X_4\}$ ；

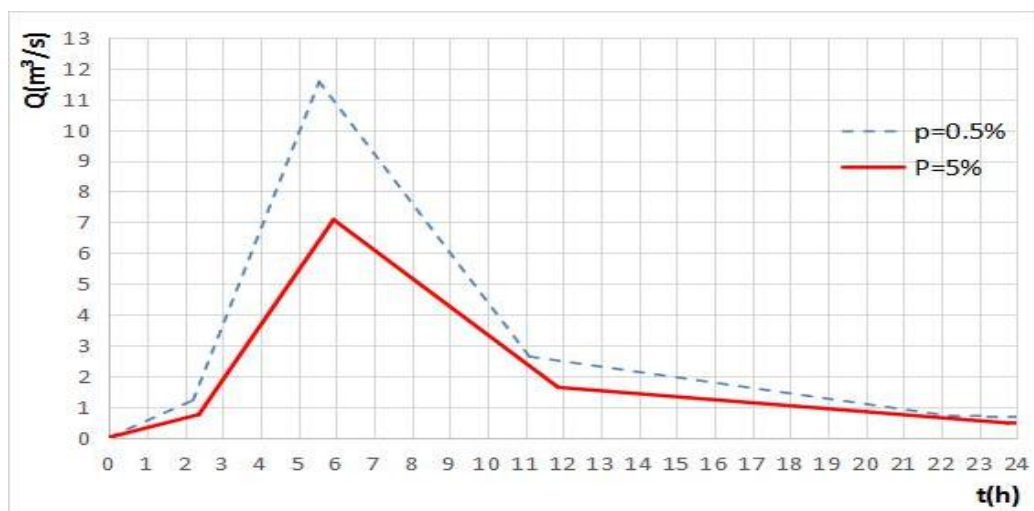
图 5-3 洪水过程线

本节参考杭州水利水电勘测设计院有限公司于2018年6月提交的《浮梁县茅棚店锡矿尾矿库新增溢洪道工程实施方案》调洪演算。计算20年一遇和200年一遇洪水。洪水计算成果见图5-3及表5-5：
